BOLETIM INFORMATIVO Nº 02/10
DICAS PARA O TÉCNICO REPARADOR

VEICULOS ENVOLVIDOS: AUDI A3, GOLF GTI, JETTA, PASSAT, MAZDA, LAND ROVER 2005 em diante, entre outros.

TRANSMISSÃO AISIN 6 VELOCIDADES 09G/09M

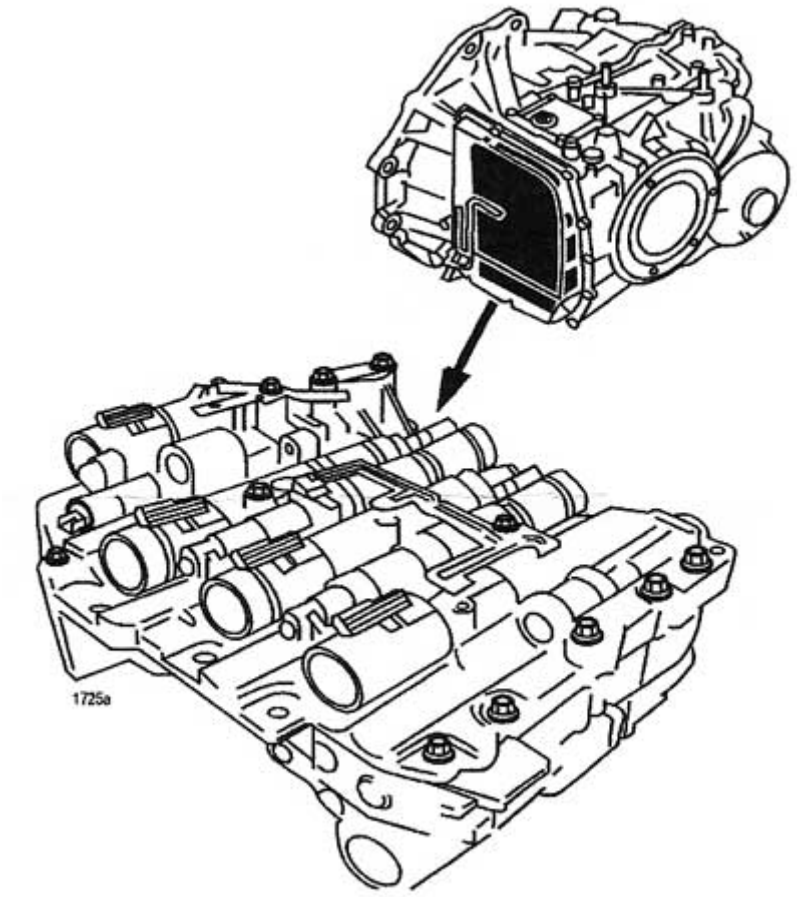
CAUSA: Desgaste excessivo do alojamento da válvula moduladora do solenóide número 2 (que controla a pressão da embreagem C2), gerando uma baixa pressão de aplicação na embreagem C2. O comprimento do alojamento da válvula moduladora no corpo de válvulas foi aumentado nos veículos posteriores a Fevereiro de 2006, pela fábrica, para a correção deste problema.

3. Repare o corpo de válvulas, utilizando o procedimento descrito no manual de serviço, com o jogo de reparos fornecido no mercado de reposição, ou substitua-o conforme o procedimento descrito no manual de serviço da transmissão.

Nota: Não É necessário drenar o liquido de arrefecimento do sistema de arrefecimento do veículo. Desconecte a mangueira inferior do radiador, ou remova a travessa dianteira durante a remoção e recolocação ou substituição do corpo de válvulas.
